CLIENTE:	Puerto Guacolda II
EQUIPO:	PP- 4520
OM:	
FECHA REPORTE	29-3-2024
ENSAYO	Medición de espesores a cubierta de carga

Características del Ensayo	
Ensayo END	Medición de Espesor
Código	END-PP-4520-1-2024
Puntos de la Muestra	22 mm
Distancia entre Medidas	69 mm

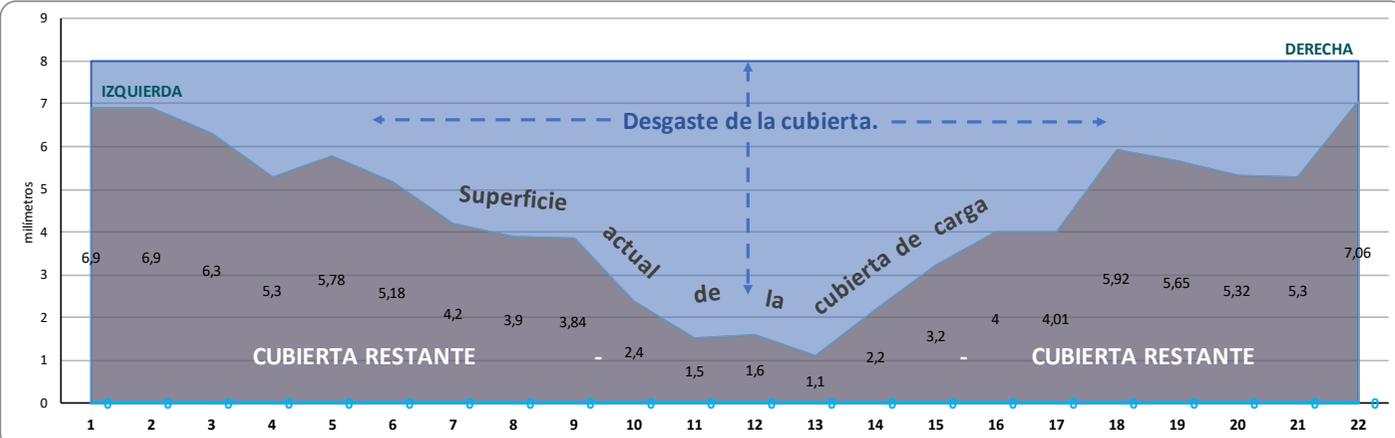
Numero de Mediciones	1	2	3	4	5	6	7	8	9	10	11	12	13	14	15	16	17	18	19	20	21	22		
Distancia entre medición (mm)	0	50	100	150	200	250	300	350	400	450	500	550	600	650	700	750	800	850	900	950	950	950		
Fecha Medición	18-3-2024	6,9	6,9	6,3	5,3	5,78	5,18	4,2	3,9	3,84	2,4	1,5	1,6	1,1	2,2	3,2	4	4,01	5,92	5,65	5,32	5,3	7,06	
Desgaste Real Cub. Carga		1,1	1,1	1,7	2,7	2,22	2,82	3,8	4,1	4,16	5,6	6,5	6,4	6,9	5,8	4,8	4	3,99	2,08	2,35	2,68	2,7	0,94	
Medicion Anterior	Sin Data Aún!

Mediante el análisis del gráfico, se distingue un desgaste anormal en el centro, que abarca aproximadamente 300 mm. Este desgaste se localiza en el centro de la cubierta de carga y es resultado de la fricción entre la cubierta y la acumulación de material, así como de polines atascados. A través de la tasa de desgaste y la proyección realizada, se estima que la cinta podría comenzar a exponer su núcleo en septiembre de 2024. Es crucial mencionar que, en este análisis, no se ha definido un límite de seguridad ya que lo ha sobrepasado, considerando que el espesor máximo alcanza los 1,1 mm. Además, el TBO de la cinta ha llegado al 100%, cumpliendo así con el objetivo de 36 meses de operación. Si la cinta no hubiese interactuado con otros elementos, su vida útil podría haberse extendido al doble.

- 1- Planificar el cambio de cinta, mientras se planifica el cambio se puede mantener cinta con polimero.
- 2- Cambio de polines en mal estado.
- 3- Realizar aseo entre las estructura de retorno y en la zona de descarga, (imagen 2).
